某地下厂房施工过程中突发性破坏的分析及对策*

李仲奎 王爱民 李送成
(清华大学水利水电工程系, 北京, 100084)

文 摘 对某水电站地下厂房洞室群施工过程中的一次突发性塌方, 作了简介和分析。采用节理裂隙岩体非线性有限元法对洞群施工过程进行了跟踪模拟仿真计算, 并与现场监测资料对比进行反馈分析。同时对高地应力裂隙岩体中大型洞群各洞室间的相互关系、变形规律、破坏特征及原因, 以及相应工程对策提出了新的见解和建议。

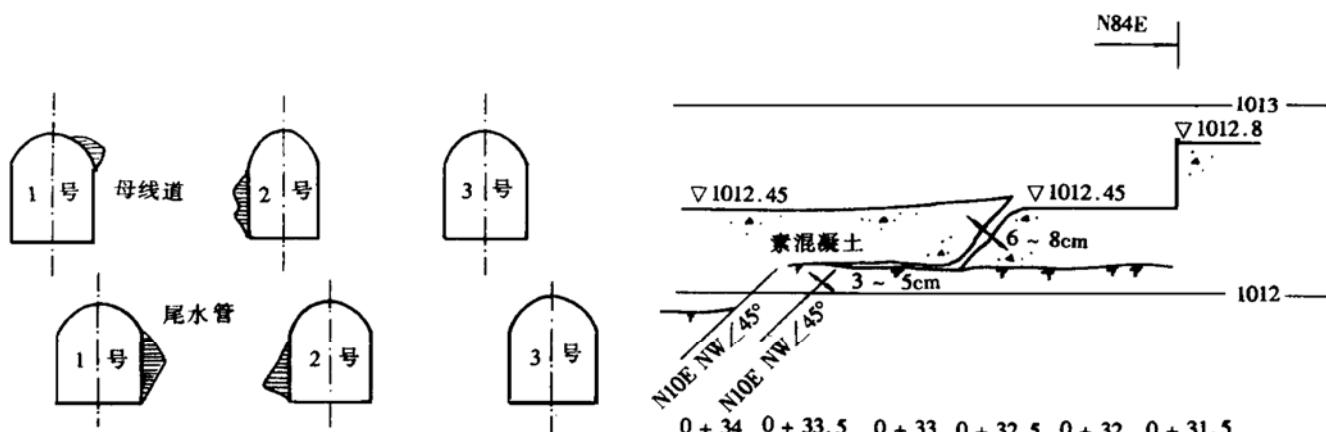
图3 1,2号母线道尾水管塌方部位示意图

1995年9月8日下午6时许,一声巨响之后地下厂房施工现场值班人员发现,在母线道桩号0+000~0+015洞段,1号母线道南边墙,2号母线道北边墙及部分顶拱,以及1号尾水管0+040~0+080洞段南边墙及拱座,2号尾水管0+060~0+075洞段北边墙,同时发生了较大规模的塌方。2号母线道北侧拱座附近形成约1.5m的深坑;1号尾水管南边墙塌方量约140m³;2号尾水管北边墙塌方量约70m³。在此之前,2号机组段部位曾多次发生喷层开裂、岩石剥落等轻度岩爆现象,但未发生过较大规模塌方。塌方部位示意图如图3所示。与此同时,1号、2号、3号母线道中均发现有程度不同的裂缝,以2号最为严重,缝宽达40~45mm,底板裂缝最宽处达80mm,如图4所示。

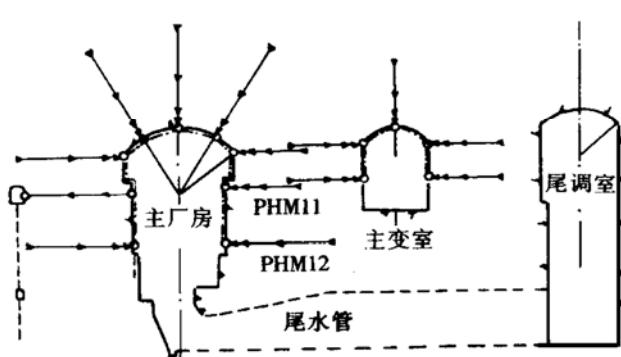
图5 多点位移计PHM11和PHM12的位置示意图

测仪器。9月8日发生塌方之时,位于主厂房1号,2号母线道之间岩柱部位的多点位移计PHM11和PHM12监测到的位移值突然升高,其中PHM12位移由27.7mm突增到62.7mm。图5和图6分别表示了这两支位移计的位置和位移时间关系曲线。

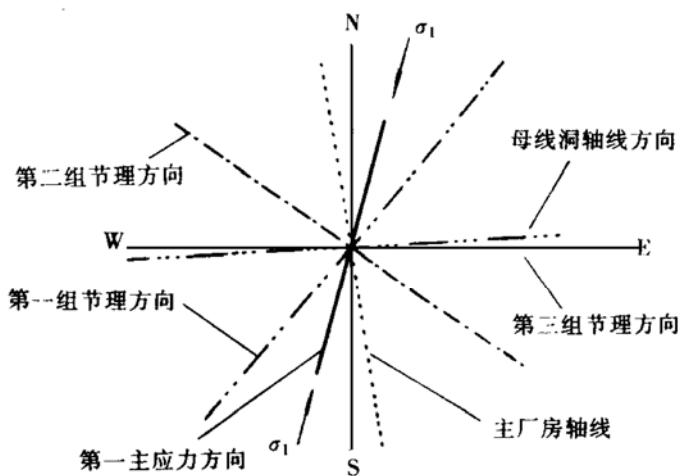
在地下厂房布置方面,洞室轴线与地应力的关系至关重要^[4]。原则上说洞室长轴与第一主应力方向应尽可能平行,这样有利于围岩的稳定。厂区第一主应力方向约在NE20°左右。在布置地下厂房时,三个主要洞室轴线相互平行,方向为NW6°,与第一主应力呈小角度相交,与厂区岩体中几组主要节理方向呈大角度相交(见图7所示),这无疑是正确的。但是这样一来就不可避免地将母线道和尾水管布置在一个从地应力角度和节理方向考虑都最为不利的位置上。母线道与主厂房垂直,其轴线与主应力方向呈66°夹角;而尾水管轴线又向河岸侧偏了15°,与第一主应力呈81°角,近乎正交,而与第二组节理方向夹角过小,对尾水管洞周围岩稳定更为不利。这是在上述两个部位容易产生失稳的内在不利原因,也回答了上一节中提到的第三个问题。

图7 洞群轴线与地应力及节理方向的关系
图7展示了洞群轴线与地应力及节理方向的关系。图中显示了北(N)、南(S)、东(E)、西(W)方向。第一主应力方向 σ_1 （虚线）指向NE20°。第二组节理方向（虚线）指向NW6°。第三组节理方向（虚线）指向SW34°。主厂房轴线（实线）与母线道轴线（实线，与 σ_1 夹角66°）和尾水管轴线（实线，与 σ_1 夹角81°）垂直或接近垂直。

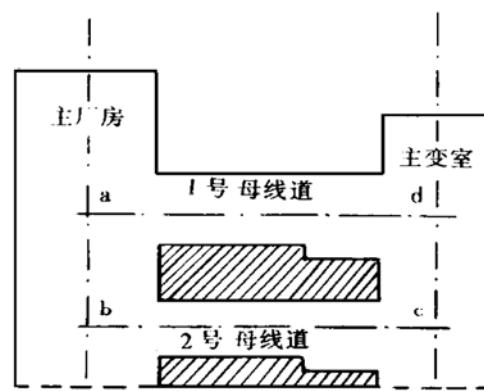
图8 洞群开挖造成的四面临空的岩柱示意图

为了进一步分析塌方的原因,我们认为应把着眼点由洞室(母线道和尾水管)转移到由于洞室开挖而造成的四面临空的岩柱上来,实际上塌方体正是位于岩柱的两侧。以1号、2号母线道之间的岩柱为例,由于母线道以及主厂房和主变室的开挖,中间保留的岩体已成为四面临空的岩柱(如图8所示)。由于尾水管断面较大,尾管之间的保留岩柱断面会更小一些。如果粗略地折算一下,图中a,b,c,d4点包围的面积上的全部应力在开挖之后要由中间的岩柱来承担,若再考虑不当的开挖造成超挖和破坏使岩柱的有效断面减少,岩柱垂直应力会达到原应力值的5~6倍以上,完全可能超过原岩体单轴抗压强度176MPa而发生破坏。开挖过程对岩柱体来说,侧向是卸载过程,垂向是加载过程,侧压的降低会显著降低岩体的强度。这两个逆向过程同时发生在洞间的岩柱上,加大了岩柱的破坏可能性。对于6号机组断面来说,垂向地应力值仅为2号机组断面的60%,水平地应力与2号差不多,虽然开挖条件岩柱断面尺寸都相同,开挖也会引起侧向的卸载和垂向的应力集中,但由于垂向应力较低,应力集中水平也较低,因而没有发生破坏塌方。这一点从有限元分析结果中也得到了证明。

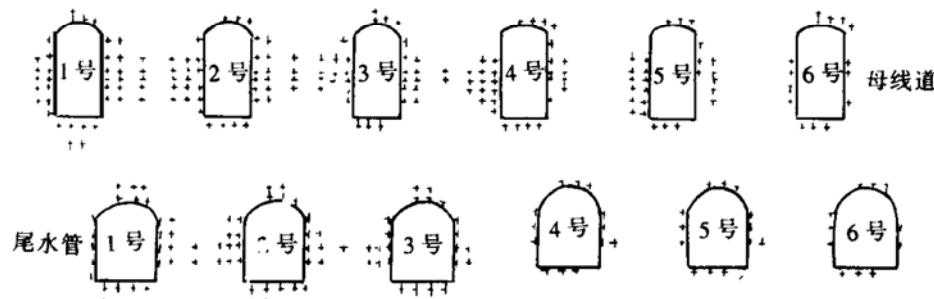
图9 母线道尾水管断面松弛破坏区分布特征图

塌方之后为了深入分析洞群发生这次破坏的原因和机理,我们又进行了横切水流方向的母线道和尾水管断面的有限元分析。这个断面横切6个母线道和尾水管,初始地应力场由多个实测点应力反分析生成,不同的机组位置具有不同的地应力值。计算结果清楚地反映出,母线道和尾水管之间岩柱的破坏情况由1号~6号机组逐步减轻、消失,破坏规律性明显,与实际发生的情况很相似。这一情况如图9所示。

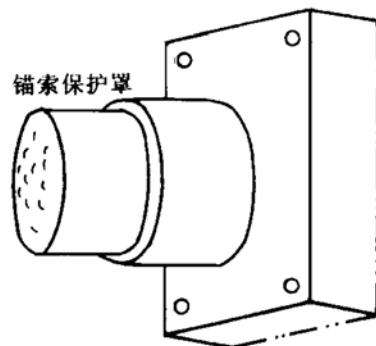
图 10 锚索保护罩变形示意图

笔者在现场观察到一个奇怪的现象(见图 10), 即在 2 号母线道附近的位于主厂房下游边墙高程 1014 处的锚索保护罩, 有向外鼓出的现象, 且有许多向外凸起的小鼓包, 小鼓包的大小与锚索中每根钢丝束的直径相近。这些鼓包显然是锚索钢丝由内向外冲击保护罩而形成的, 产生如此明显的变形说明冲击力是相当大的。一种合理的解释应该是, 由于锚索锚固端失效, 200t 以上的锚固力(初始张力 175t), 突然释放出来, 使钢束向外弹出撞击在保护罩上形成一片凸点。附近还有五六根锚索有这种现象。

可以推断, 9 月 8 日在没有任何开挖爆破情况下发生的 1 号、2 号母线道和其下面的 1 号、2 号尾水管的塌方, 以及洞室监测断面

内多点位移计明显增值和锚杆应力计突变, 其直接诱发因素就是来自这些锚索突然失效而产生的冲击性荷载(卸荷)。

(3) 实测资料表明, 洞室周围因爆破开挖引起的松动区约有 6~7m 深, 半松动区约为 7~13m, 因此母线道之间和尾水管之间的岩柱部位松动区已贯通, 锚索的锚固段在松动区中很容易失效, 因此应采用对穿锚索进行锚固。
