# 西宁地区几个基坑工程问题分析与处理

**摘要:** 为了解决用地紧张和道路交通拥挤问题, 西北地区很多城市开始大规模修建高层建筑和地铁, 需要开挖大量深基坑。传统支护结构的应用受到限制, 而桩锚支护由于具有主动改善基坑土体的受力状态、限制基坑侧壁水平位移的优点, 在西北黄土地区深基坑支护中得到广泛应用。本文借助西宁地区几个采用土钉墙、复合土钉墙、预应力锚杆、支护桩等结构型式进行支护, 发生变形垮塌的典型基坑工程案例, 详细分析了其设计和施工中存在的问题, 给出了相应的解决方案。同时, 总结了当前类似基坑工程的设计、施工和管理等方面的不足, 指出了今后应重点研究: 建立基于位移控制的非饱和黄土地区支挡结构土压力计算模型, 完善土压力计算方法; 加强深大基坑支护结构的现场测试研究, 建立考虑预应力锚杆、支护桩和土体之间协同工作的动态稳定性分析模型。最后指出了常用支护结构施工中的关键质量控制点。

## Analysis and treatment for several engineering problems of foundation pits in Xining area

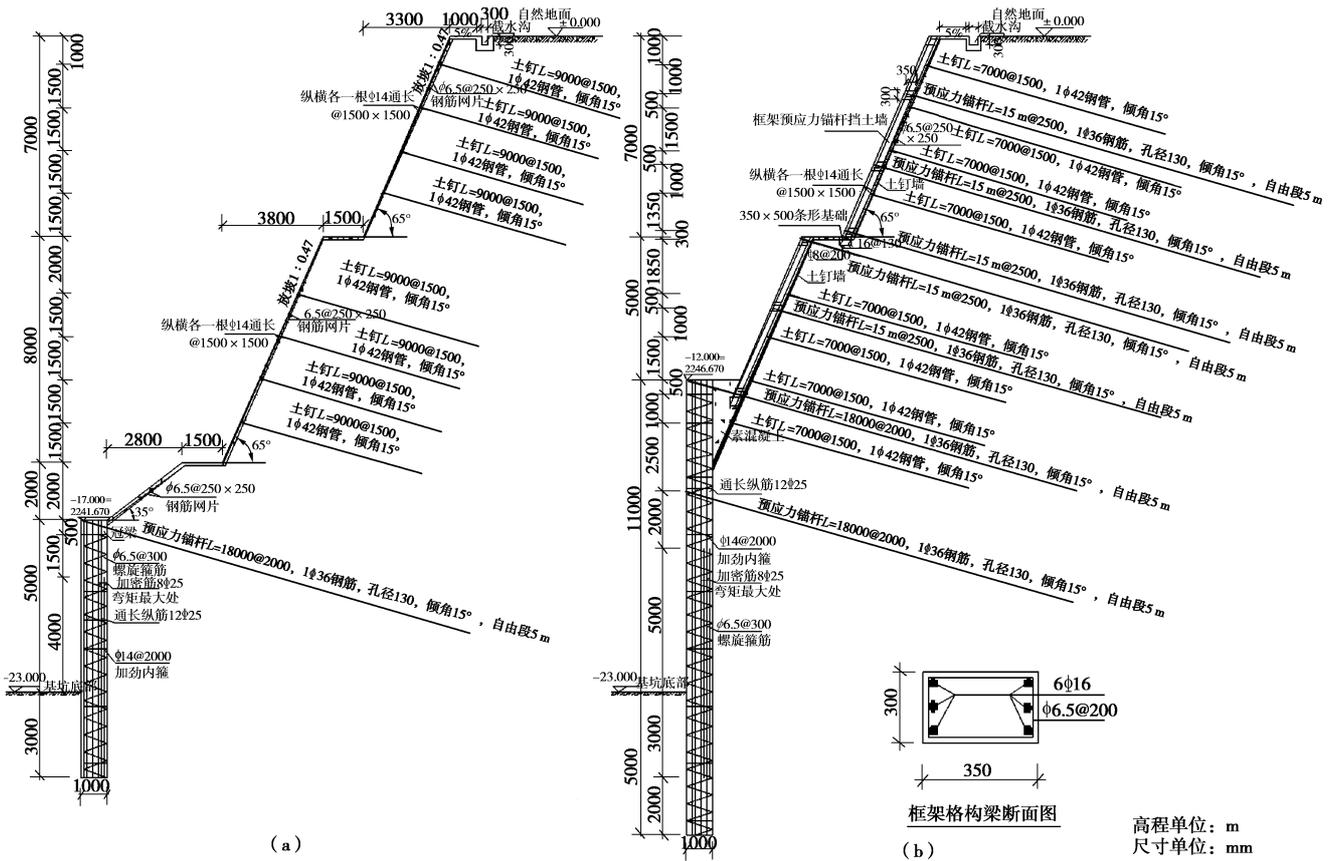
图 1 基坑加固剖面图

Fig. 1 Profile of reinforcement of foundation pit

发生问题一侧基坑原设计采用 3 级放坡土钉墙支护结构, 坡度尽可能缓, 以卸除土体荷载。自然地面 ±0.00~-7 m、-7~-15 m、-15~-23 m 设 3 级土钉墙, 坡度 1:0.47, -7、-15 m 处设置 1.5 m 宽平台。当基坑开挖至-15 m 时, 此侧卵石层渗水严重, 坑顶土钉墙位移有增大趋势, 限于篇幅, 监测数据未列出。故将第三级土钉墙支护方案变更为预应力排桩加锚杆支护形式, 如图 1 (a) 所示。但为了追赶工期, 预应力锚杆未施加预应力便开始下挖, 随着基坑开挖, 桩顶位移持续增大, 坑顶局部发生滑塌, 见图 2, 采取

堆土反压措施后，又采用框架预应力锚杆加固 1、2 级土钉墙，沿第二级土钉墙坡脚重新打桩，剖面图如图 1 (b) 所示。

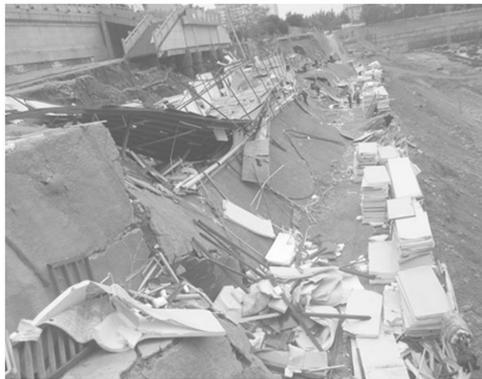
图 2 坑壁土钉墙滑塌

Fig. 2 Collapse of soil-nailing wall in foundation pit

分析认为导致此基坑问题的主观原因是：第一，第三级土钉墙变更施工时正直西宁冬休，业主和施工单位为赶工期，旋挖机昼夜成孔，特别是成孔后未及时浇筑混凝土，后期浇筑时塌孔严重，造成断桩（挖除反压土时发现），见图 3；第二，基坑开挖前预应力锚杆未来的及施加预应力，预应力基本没有起到应有的作用，导致桩顶位移较大；第三，如此深大复杂基坑采用三级简单土钉墙放坡的方案值得商榷。客观原因是：开挖发现强风化泥岩分层产状与斜坡倾向大体一致，见图 4，或为老滑坡的潜在滑动面，由于基坑开挖时坡脚卸载，致使滑坡；基坑上口处临建设施排水不畅和长期绿化浇水引起上层黄土严重湿陷，共同导致坡顶土钉墙滑塌。

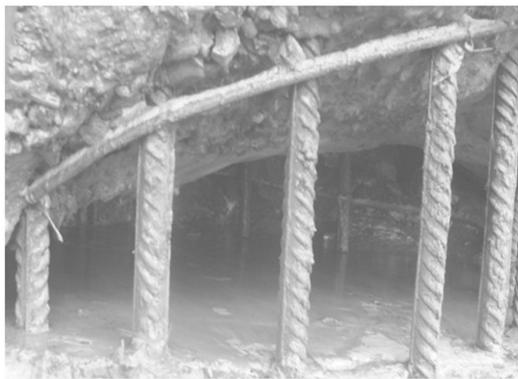
图 3 塌孔导致断桩

Fig. 3 Broken pile induced by hole collapse

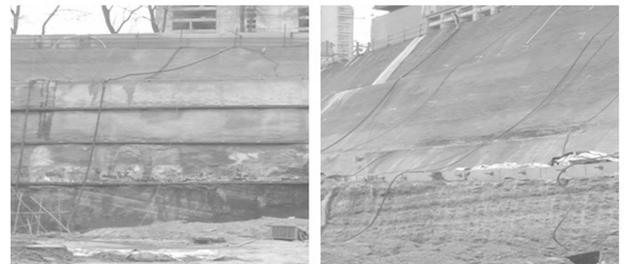
图 4 强风化泥岩产状

(a) 基坑西侧软弱夹层产状 (b) 基坑南侧软弱夹层产状

Fig. 4 Attitude of strong weathered mudstone

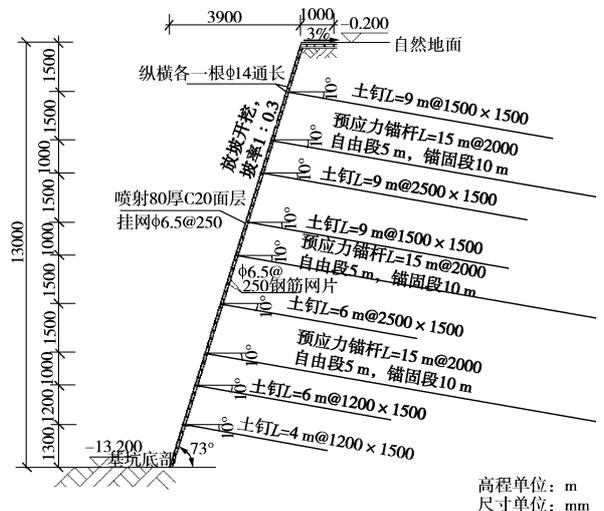
图 5 原支护剖面图

发生问题一侧基坑原设计采用复合土钉墙支护，见剖面图 5。但是施工单位为增大工作量，以坑顶建筑物距坑边较近为借口，多方“努力”后，将方案变更为桩锚垂直支护，桩径 1 m，桩间距 2 m；预应力锚杆长 15 m、约位于桩顶下 3 m 处。当基坑挖至-7~8 m 左右时，腰梁随桩间土一同滑落，局部支护桩严重变形、内倾，部分桩体折断、预应力锚杆被整体拔出，见图 6。

Fig. 5 Profile of original support

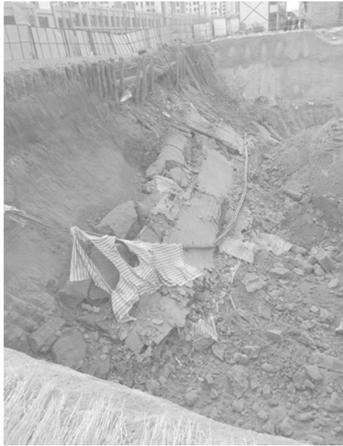
图 6 桩锚基坑滑塌

Fig. 6 Collapse of foundation pit with pile-anchor

发生事故后, 专家组会商认为原因主要有: 第一, 预应力锚杆施工不合格。杆体加工时未设自由段, 锚杆在注浆时, 对锚杆全长进行了注浆, 人为使得预应力锚杆变成了土钉, 随着基坑的开挖, 预应力基本在滑移面以内被主动土压力抵消; 同时, 对部分预应力锚杆被整体拔出这一现象调查发现, 锚固段注浆不足, 施工时没有对锚杆进行二次压力注浆, 导致锚固体与土体界面间的侧摩阻力远小于设计值。第二, 预应力施加不规范。由于锚杆注浆不合格, 无法拉拔到设计要求的预应力值, 因此施工单位只是形式上挂了槽钢腰梁、锁定了锚头, 根本没有达到预应力的设计意图; 且两槽钢腰梁缝隙偏大, 横向连接件间距较大, 因此随着基坑的开挖, 桩后主动土压力增大, 桩体内倾, 锚头和钢垫板从槽钢腰梁间拔出或脱落, 未能起到主动控制基坑变形的作用。第三, 支护桩施工时偷工减料严重, 桩体所用混凝土强度低于设计要求, 桩身配筋进行了不同程度抽减, 同时设计要求的国标钢筋也被替换为了非标钢筋。第四, 为了追赶工期, 施工单位在锚杆注浆后的三四天里, 就开始对基坑进行了过度的开挖, 此步基坑直接开挖约 3~4 m, 桩间土钉均未施工。由于锚固段注浆体的强度没有达到设计要求, 加之锚杆注浆不合理、预应力施工不到位等问题, 导致坡体发生了严重的侧向变形事故。根据现场条件, 专家组建议在桩锚支护结构后侧 5 m 处再次施工支护桩, 第一道预应力锚杆位于桩顶下 2 m, 第二道预应力锚杆位于桩顶下 5 m。加固施工时监理全程跟踪旁站控制施工质量, 严格按此方案施工, 后续开挖正常。

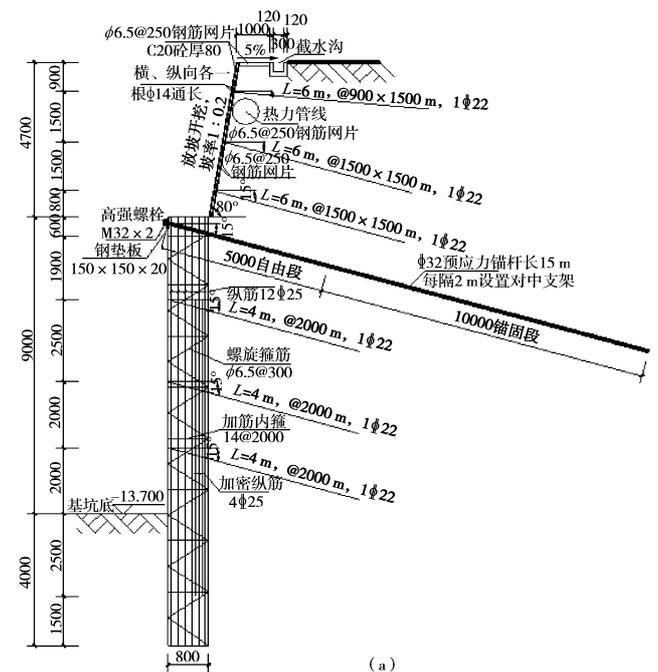
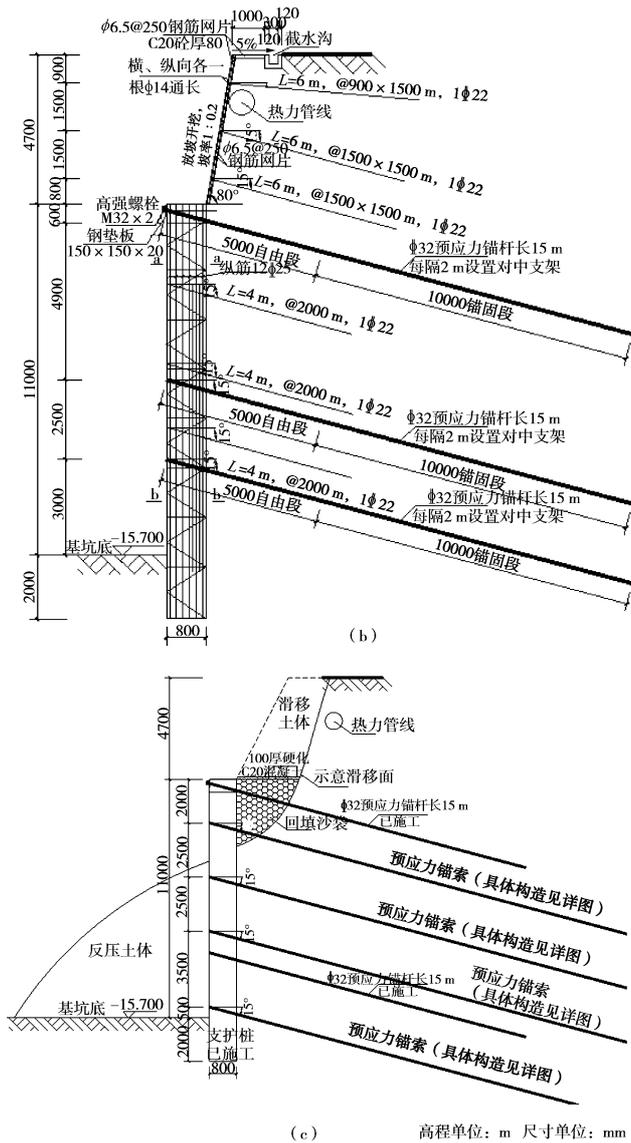
图7 桩锚支护剖面图

发生滑塌一侧基坑原设计采用本地区正在大力推广的上部放坡开挖+下部排桩预应力锚杆联合支护形式<sup>[8]</sup>, 且在桩身弯矩最大处加密配筋, 见剖面图 7(a)。基坑开挖将至底标高时, 业主要求原 2 层地下室改为 3 层, 基坑需再下挖 2 m。考虑原支护桩嵌固深度大大减小、桩长无法再增加, 且桩顶预应力拉拔试验合格, 为防止基坑发生变形, 同时应使施工具备可操作性, 设计单位决定在桩身中下部增设 2 道预应力锚杆, 即将最初的桩锚支护形式改变为类框架预应力锚杆型式, 这也是本地区处理此类问题的常用方法, 见剖面图 7(b)。但业主和施工方为节省支护费用, 将加固方案的第二排锚杆取消, 只施工了基坑底部的第三排锚杆。当基坑开挖至 15.7 m 时, 基本稳定, 但在施工桩筏基础过程中, 为了施工桩顶承台, 基坑底部平均再次降低约 1 m, 此时原钻孔灌注桩嵌固段深度仅剩 1 m。在旋挖钻进行基础桩钻孔时, 局部桩间土体发生滑塌, 如图 8 所示, 为保证本侧基坑安全, 业主迅速堆土反压, 控制了基坑进一步变形。

Fig. 7 Profile of pile-anchor supporting structures

专家组分析认为，原基坑支护设计方案及补强方案基本可行，造成基坑局部桩间土体滑塌的主要原因是：①建设单位一味控制成本，对基坑工程在施工过程中的关键环节不够重视，存在侥幸心理，擅自取消第二道预应力锚杆施工，致使桩锚支护失效；一味地赶工期，催进度，施工质量无法保证。②施工单位对基坑工程的复杂性缺乏了解，补强施工时未施工中间排预应力锚杆，对基坑继续超挖将会引起的危害认识不足。③已施工的预应力锚杆和土钉质量未必达到要求，调查发现施工单位为了节约检测费用，未能按规范<sup>[10]</sup>和设计要求的对预应力锚杆进行足量检测。根据现场滑塌情况，判定已施工的两排预应力锚杆均已失效，但支护桩身未见明显裂痕，仍可继续使用，于是在桩身外侧增设4道预应力锚索，形成“框架预应力锚索支护结构”，见图7(c)。按此方案将基坑加固后，直至基坑回填，基坑监测基本正常。
