大型地下洞室岩梁开挖主要工程地质问题及 处理措施讨论

摘 要: 为研究地下洞室岩梁主要工程地质问题及其应对处理措施, 通过分析白鹤滩水电站岩梁地质条件、破坏特征、影响因素、不利后果等, 对岩梁主要地质问题进行归类, 分析产生原因, 总结处理措施, 研究认为岩梁主要地质问题有围岩变形、卸荷回弹、破裂破坏、松弛破坏、块体破坏、缓倾角软弱结构面影响、陡倾角裂隙影响等, 为最大限度的避免不利地质条件影响, 应在洞室选址、方案布置时便充分考虑, 开挖前详细制定岩梁开挖方案, 必要时采取预处理措施, 对开挖后发生的围岩破坏, 可针对性的采用机械挖除、预应力加固、增加插筋、混凝土修补、设置扶壁墙、固结灌浆、锚索加固等措施。

Main engineering geological problems and treatment measures of large underground cavern rock beams during excavation

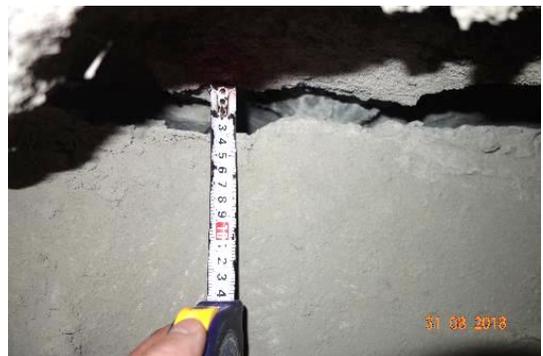
右岸尾水管检修闸门室下游侧岩梁混凝土受围岩变形影响,桩号0+0—0+080 m范围内岩梁混凝土与围岩开裂,最大裂缝宽度4 cm左右(图5),在桩号0+68.5附近,导致局部轨道偏移量较大,桥机无法运行。

图5 右岸尾水管检修闸门室岩壁梁与边墙间裂缝

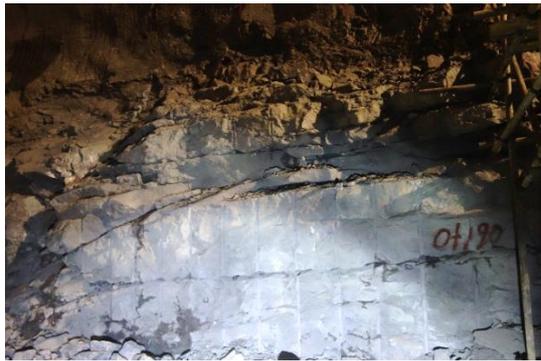
卸荷回弹主要发生在右岸主厂房上游岩壁梁右厂0+40—右厂0+60 m,在岩梁拐角下方1~2 m处形成了多条不规则近水平卸荷裂缝。个别部位应力调整突然而剧烈,如右岸尾水管检修闸门室下游岩壁梁桩号K0+170—K0+210 m卸荷时,伴随着巨大的岩石爆裂声,形成了多条近水平卸荷裂缝,见图6。这些卸荷裂缝一般延伸较长,并有一定程度的张开,对岩梁

稳定性不利。

图 6 右岸尾水管检修闸门室下游岩壁梁卸荷回弹裂缝

(3) 卸荷回弹产生的水平裂缝, 岩体松弛形成的竖向裂缝, 对岩梁稳定影响大, 对裂缝外侧岩体需进行清除处理, 对严重破裂破坏岩体也要求清除处理, 为避免二次破坏, 以机械清除为主, 必要时采用小药量光面爆破处理。

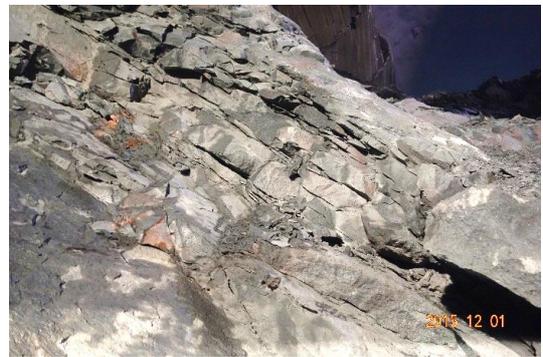
尾水管检修闸门室破裂面走向一般 $N0^{\circ} - 10^{\circ} E$, 倾角 $40^{\circ} \sim 50^{\circ}$, 沿破裂面一般张开 $2 \sim 5 \text{ mm}$, 影响深度一般 $0.5 \sim 1 \text{ m}$, 见图 8, 部分段岩梁开挖后直接塌落, 部分段进行了清除处理, 导致岩梁成型极差, 下游侧岩壁梁竖向超挖高度一般 $1.5 \sim 2.5 \text{ m}$, 水平向超

图 8 右岸尾水管检修闸门室下游侧底脚破裂面

(2) 针对岩梁的破裂破坏问题, 施工前已有较准确的预报, 采取预留保护层开挖, 保护层外增加树脂锚杆(可随爆破拆除)、喷混凝土进行预支护措施, 保护层采用光面爆破、分块开挖等措施, 以尽量减少开挖产生的二次破坏。

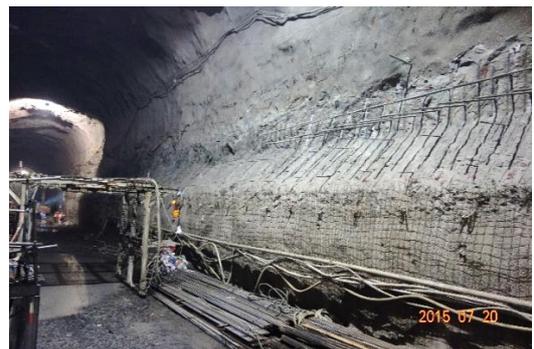
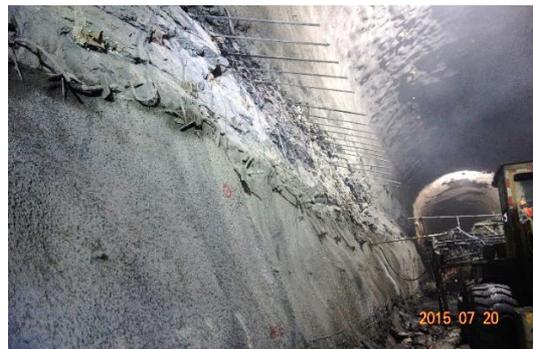
挖深度一般 $0.5 \sim 1 \text{ m}$, 形成外倾斜面, 坡度一般 $70^{\circ} \sim 80^{\circ}$, 见图 9 (b)。经统计, 右岸尾水管检修闸门室上游侧岩壁梁桩号 $0+130 - 0+205 \text{ m}$ 未开挖成型, 长度约 75 m , 约占岩梁总长 21%; 下游侧岩壁梁桩号 $0+050 - 0+374.5 \text{ m}$ 未开挖成型, 长度约 300 m , 约占岩梁总长 86%。

(a) 上游

(b) 下游

图 9 右岸尾水管检修闸门室上游、下游岩壁梁开挖形态对比

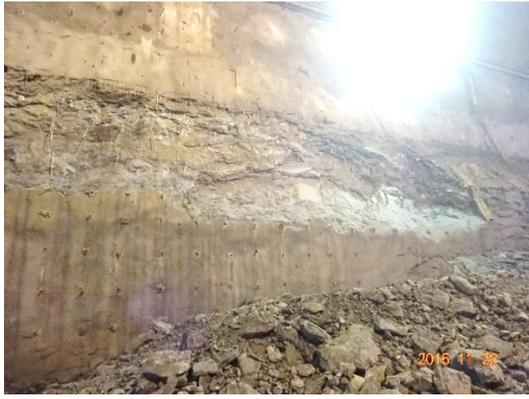
右岸地下厂房下游侧岩梁破裂破坏导致岩梁未成型段长度达 242 m , 占岩梁总长约 60%。岩梁局部开挖情况见图 10。

图 10 右岸地下厂房下游侧岩梁破裂破坏

(6) 对于上述问题导致的岩梁缺失部位, 运行时后受力情况发生较大变化, 主要采用了增加插筋数量, 插筋与岩梁结构锚杆有效搭接, 岩梁围岩内预设锚索, 混凝土浇筑后将锚墩头设在其外部再张拉, 对岩梁混凝土进行锚索加固; 对于岩梁下部也有大面积围岩缺失的情况, 为保证岩梁混凝土稳定, 在岩梁下部设置了 3~5 m 高的扶壁墙, 同样采用了锚索加固处理。

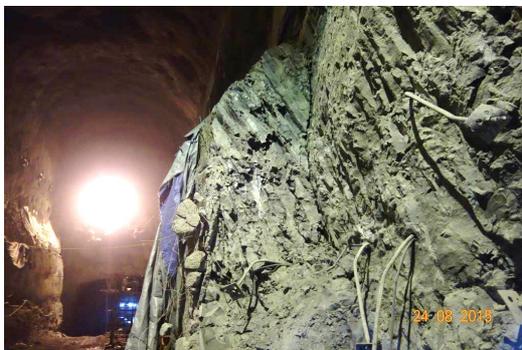
右岸尾水管检修闸门室岩梁段发育第一类柱状节理玄武岩, 柱体长度 2~3 m, 直径 13~25 cm, 柱体倾角为 $75^{\circ} \sim 85^{\circ}$ [11], 其中桩号 K0+043—K0+030 m 上游侧岩梁柱状节理玄武岩在高地应力影响下, 开挖后产生松弛, 普遍沿柱状节理面微张, 并沿岩梁上部边墙轮廓线向下形成一条竖向裂缝, 见图 11, 柱状节理玄武岩松弛后, 岩体物理力学强度明显下降, 竖向裂缝也会影响岩梁稳定, 出现后进行了清除处理, 导致该段岩梁未形成。

图 11 右岸尾水管检修闸门室岩梁柱状节理玄武岩松弛

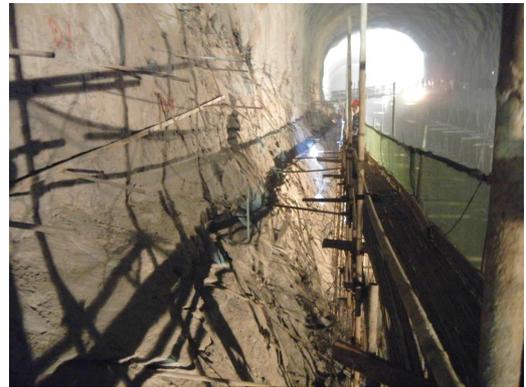
右岸尾水洞检修闸门室岩台梁附近节理较为发育, 走向 $N20^{\circ} \sim 30^{\circ}E$, $NW \angle 36^{\circ} \sim 60^{\circ}$ 的节理与洞轴线小角度相交, 在上游侧岩台梁处外倾, 构成块体破坏, 受其切割影响, 上游侧岩台梁成型差。其中桩号 K0+18—K0+105 m, K0+140—K0+178 m, K0+206—K0+222 m 超挖严重, 未形成岩台梁, 局部超挖呈直立面, 部分段形成 $50^{\circ} \sim 60^{\circ}$ 斜坡, 见图 12。累计破坏长度约 141 m, 占洞室总长的 56.7%。而其在下游侧岩台梁发育时内倾, 对岩台梁成型几无影响。

图 12 右岸尾水洞检修闸门室上游侧岩台梁块体破坏

(5) 对于块体, 由于其切割完全, 稳定性差, 一般要求机械挖除; 缓倾角软弱结构面延伸范围有限, 而其对岩梁受力、变形影响大, 采用挖除处理; 陡倾角裂隙形成的楔形薄片状岩体, 采用机械清除浅表部薄层岩体, 距楔形体断口 0.5 m 左右布置一排预应力锚杆加强支护。

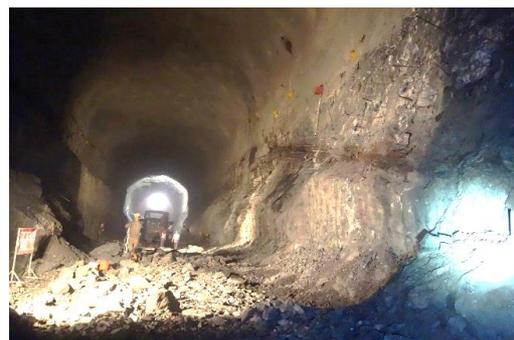
右岸尾水管检修闸门室发育层间错动带 C_4 、 C_5 , 产状 $N49^{\circ}E$, $SE \angle 17^{\circ}$ 左右, 宽一般 5~10 cm, 成分主要为劈理化构造岩、角砾化构造岩, 在凝灰岩中发育, 凝灰岩厚度 20~50 cm, 错动带影响范围内围岩类别为 IV 类。

C_4 、 C_5 为与洞轴线大角度相交的软弱结构面, 其在岩梁及其下部一定范围内发育时, 岩梁受力条件复杂, 变形及承载力不满足要求, 影响岩梁后期正常运行, 需在一定范围内挖除处理, 挖除后面貌见图 13。

图 13 右岸尾水管检修闸门室下游侧岩壁梁 C_5 挖除后照片
