向家坝水电站左岸坝基破碎岩体渗透变形特性试验研究

摘要: 坝基岩体的渗透变形特性关系到大坝能否安全运行。针对向家坝水电工程坝基存在的挤压破碎带问题, 通过常规的渗透变形试验方法和改进后的渗透变形试验方法, 对左岸坝基破碎岩体渗透变形特性进行了全方位的试验, 通过综合分析 3 种不同试验方法得到的试验结果, 深入研究了坝基破碎带岩体的渗透变形特性。研究表明左岸坝基破碎岩体受扰动越严重, 其临界水力坡降值就越小; 在分析引起临界水力坡降差异的本质原因后, 提出了坝基破碎带的临界水力坡降合理取值建议。

Experimental study on seepage failure characteristics of broken rock mass in dam foundation at left bank of Xiangjiaba Hydropower Project

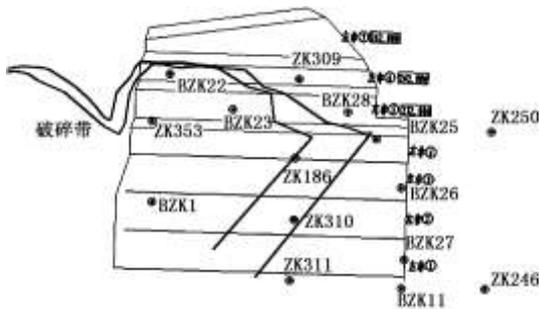
图 1 破碎带平面位置图

左岸挤压带主要出露在引航道边坡坡脚、左非 6 至左非 4 正面坡和底板, 以及左非 3~1 坝段底板, 且各挤压带通过层间软弱夹层已基本连成一带。挤压带厚度变化较大, 顶底界面起伏不平, 如在 6 坝块正面坡, 从坝轴线至 0+40 桩号左右, 挤压带厚度由 40 cm 变化至 10 m 左右。破碎带在左岸各坝段平面图上的分布位置、范围见图 1。

Fig. 1 Location of broken rock mass zone

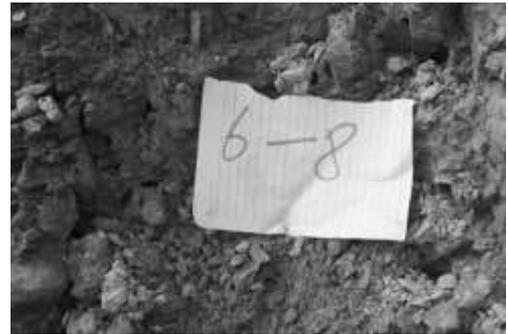
图 2 试样 6~8 照片

为了获得破碎带及其影响带中破碎岩体的块度大小, 在 6 坝段边墙面上取了 11 个试样进行筛分试验, 图 2 为取样照片。试验结果表明, 极破碎部分细颗粒部分含量较高, 小于 1 mm 的粒径含量几乎都大于 10%, 大颗粒部分含量很少, 特别是粒径大于 100 mm 的颗粒几乎没有, 这种组成对坝基渗透变形的控制非常不利。

Fig. 2 Photo of sample 6~8

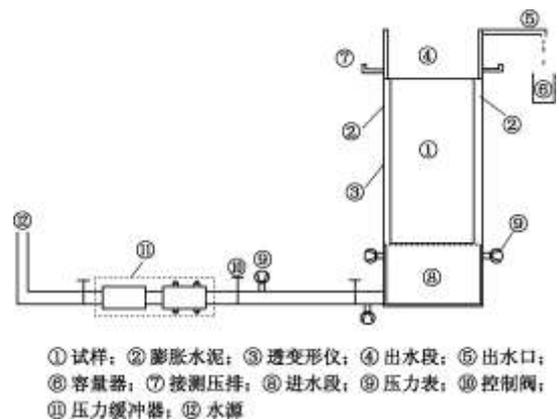
图 3 原状样现场渗透变形试验示意图

现场渗透变形试验所取试样位于 T_3^2 亚组中的 T_3^{2-6-3} 岩性段, 对应于左岸 PD44 平硐上游壁出露的层间错动破碎夹层 f_{n23} , 共取 4 组。渗透试验所需的原状样经过加工后置于图 3 所示的装置中, 在现场实验室进行破碎岩体的渗透变形全过程试验。

① 试样; ② 膨胀水泥; ③ 透变形仪; ④ 出水段; ⑤ 出水口; ⑥ 容量器; ⑦ 接测压排; ⑧ 进水管; ⑨ 压力表; ⑩ 控制阀; ⑪ 压力缓冲器; ⑫ 水源

Fig. 3 Sketch of seepage failure tests

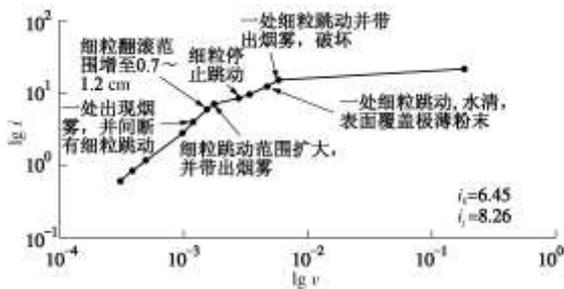
图4 试样渗透坡降与渗透流速关系曲线

图 4 为试验过程中的 $I_{gi} - I_{gv}$ 关系图。试验起始坡降为 0.21~0.58, 出现管涌时的坡降为 3.1~6.99。管涌破坏时的坡降为 21.11~68.60, 管涌出现前的渗透系数为 $1.09 \times 10^{-4} \sim 5.78 \times 10^{-4} \text{ cm/s}$, 平均渗透系数为 $4.01 \times 10^{-4} \text{ cm/s}$ 。试验过程中有时出现流量减小,

这是夹层内部的空隙和微小通道被管涌发生后带动的颗粒堵塞所致，只有坡降增大到足以使水流再次带动颗粒移动时，流量才相应增大。经计算4个试样的临界坡降为2.95~6.45，破坏坡降为18.26~58.14。

Fig. 4 Relation between seepage velocity and hydraulic gradient

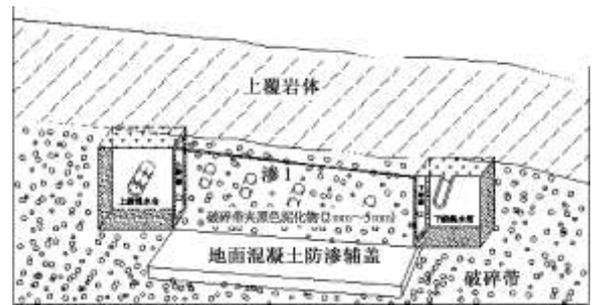
图5 试验段渗透装置示意图

原位渗透变形试验模拟电站建成后的水力条件，即试验段破碎带岩体将承受160 m高的水头作用，在此条件下，确定破碎带的渗透坡降（临界坡降、破坏坡降）和破坏类型。试验位置选择在左岸试验洞PD58揭露的挤压破碎带中，分别在左、右洞壁上沿平洞进深方向依次布置4个渗透变形试验段，其中平洞左壁布置渗1试验段，平洞右壁布置渗2~4试验段。渗透水流方向与金沙江流向基本一致。供水水箱设置在384.00高程，引磨刀溪的溪水做为试验用水。水头差不低于100 m。用高压水管将水引进试验洞，通过旁通阀减压和排气，以控制水头大小。试验段的渗流入口处设置反滤装置，采用两层天然河卵石实现反滤缓冲作用，层间系数 $D_{50}^II/D_{50}^I=5\sim 10$ ，避免高压水冲击试验段上游面。

试验段顶面的上覆岩层做为天然隔水层，沿试验段渗流上下游方向(洞出口方向)分别掏槽，按一定平面尺寸(1.1 m×0.5 m×0.5 m)凿制清理出上、下游端面。将外侧面(即洞壁)进行防渗处理后再外包约10 cm厚的钢筋混凝土。外包混凝土的同时沿试验段渗流方向分排布置测压管，间距约50 cm。在布置试验段的洞底面，按照试验段长度铺设厚度10 cm，宽度1 m的混凝土防渗铺盖。试验段装置示意图见图5。

本次原位渗透变形试验最大程度实现了真正意义上的“原位”-试验段的4个侧周面仅有一个侧面(洞壁临空面)是经切割封闭处理的，其它3个面均与山体相连。

Fig. 5 Sketch of in-situ seepage failure tests

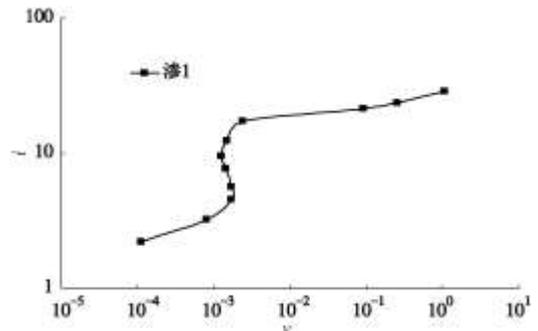
图6 渗1 $lgi - lgv$ 关系曲线图

图6为第一个原位试验段的 $lgi - lgv$ 关系图，表1为试验过程中观测到的各种现象，试验起始水力坡降2.2。当水力坡降为4.55时， $lgi - lgv$ 曲线斜率明显变化；当水力坡降达到5.6时，沿底板防渗铺盖与破碎带的胶结面出现渗水现象；当水力坡降为7.64时，距下游端面直线距离75 cm的地面出现一砂沸现象，此时的水力坡降为临界水力坡降；当水力坡降达到21.2时，下游面开始渗出浑水，流量突增，破碎带中有细小颗粒失稳被渗水带出，此时上游水压仍稳定；当水力坡降达到28.5时下游面大量涌出浑水，上游水压无法维持，表明破碎带产生渗透变形破坏。试验后在下游集水仓内可见直径约15 cm，高度12 cm的细泥砂堆。经凿开侧面外包混凝土后，试验段下部形成了一条长约100 cm、宽约2~5 cm的弯曲通道(图7)。试验段渗透变形破坏的类型为典型的管涌型渗透变形。

Fig. 6 Relation curve $l_{gi} - l_{gv}$ of Test 1

水头差/m	渗透坡降	渗透流量 / (mL s ⁻¹)	渗透系数 / (cm s ⁻¹)	现象描述
2.25	2.2	0.20	5.1×10^{-5}	试验开始
5.72	5.6	1.6	3.06×10^{-4}	此级水头时, 下游面附近底板铺盖边缘有一处冒水
7.80	7.6	1.3	1.91×10^{-4}	下游面附近底板铺盖边缘冒水流量 14 mL/s, 2 小时后停止。同时在距下游面直线距离约 75 cm 处出现一砂沸点, 流量 11.5 mL/s
21.63	21.2	83.3	4.27×10^{-3}	下游面出水稍浑; 上述砂沸点持续砂沸, 带出深褐色泥砂
24.13	23.7	230	1.06×10^{-2}	下游面出水变清
29.50	28.5	990	3.78×10^{-2}	下游出浑水, 下游集水箱底角堆积被水带出的土黄色杂黑色的泥砂, 渗透破坏

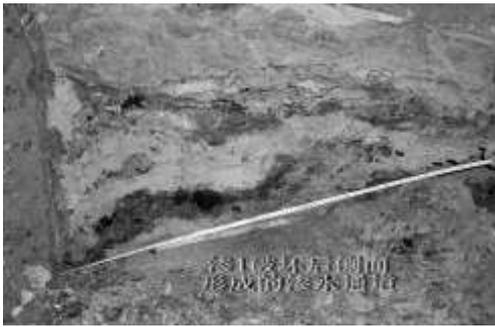
图 7 渗 1 渗透破坏形成的通道

Fig. 7 Seepage failure passage of Test 1

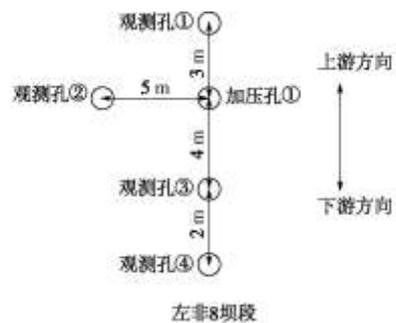
图 8 钻孔渗透变形试验方案平面布置示意图

基于高压压水试验的渗透变形试验系统主要由加压孔与观测孔组成。加压孔为水荷载的施加部位, 即模拟高水头作用的部位, 同时也是压力、流量数据的采集部位。试验中布置 1 个加压孔。观测孔共布置 4 个, 观测孔①位于加压孔①上游方向 3 m, 观测孔②位于加压孔①水平方向 5 m, 观测孔③, ④位于加压孔①的下游方向, 分别距离加压孔① 4, 6 m。其中, 观测孔①~③为常规观测孔, 分别布置两个渗压观测段, 主要用于测定渗水压力; 渗水压力由孔内渗压计测量, 渗压计位置分别安装在挤压破碎带和下盘影响带内。观测孔④为水质变化观测孔, 布置钻孔电视用于观测试验过程水流中的细颗粒携带情况, 同时采取水样用于化学成分分析等。图 8 为钻孔渗透变形试验

Fig. 8 Layout of seepage plan

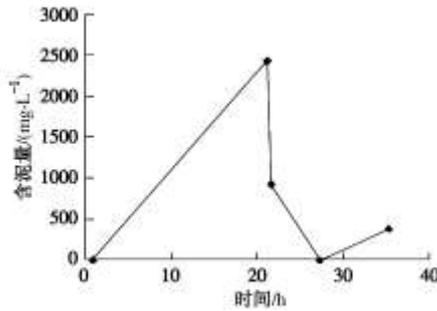
图9 水样含泥量变化曲线

由于挤压破碎带成因和构造的复杂性, 其物质组成较为复杂。从现场岩芯情况看, 向家坝工程坝基挤压破碎带的主要性状是破碎夹泥, 破碎带的土质既有非黏性土也有黏性土。在渗透水压力作用下, 挤压破碎带渗透变形表现为细颗粒被带走而引起的管涌渗透破坏形式。图 9 为试验过程水样中含泥量变化关系。

Fig. 9 Variation of particles content in water samples

试验结果表明,当试验孔压力为 1.2 MPa 时,观测孔④已发现有黄色细颗粒被带出,因此,此时的水力坡降可作为挤压破碎带渗透变形的临界坡降。由于渗压孔③和观测孔④在同一渗透路径上,假定发生渗透变形时岩体内的水力坡降呈线性分布,则可以利用压水孔和渗压孔③之间的水压力差来计算临界水力坡降,图 10 为压水孔和渗压孔压力与时间关系曲线。由图可知,当试验孔压力为 1.2 MPa 时,渗压孔③压力突然发生变化,之后保持相对稳定,此时孔内压力为 0.5 MPa。综合试验过程中观测内水质变化和压力变化,可以认为当主压孔压力为 1.2 MPa,观测孔压力为 0.5 MPa 时,挤压破碎带开始发生渗透变形。根据两者之间的距离为 4.0 m,可以计算得到临界水力坡降为 17.5。

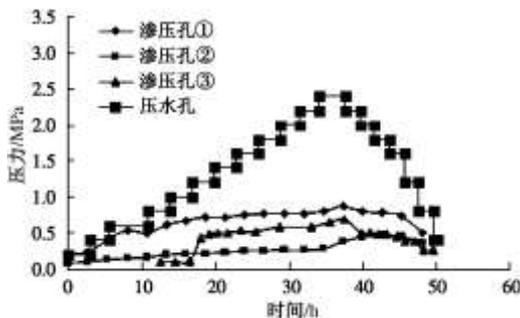
图 10 压力与时间关系曲线

Fig. 10 Relation curves between pressure and time
