# 地铁隧道下穿历史风貌建筑影响的实测与分析

**摘要:** 两座历史风貌建筑物紧邻地铁车站, 并且盾构在其下方穿越, 需对建筑物的变形进行严格控制。对建筑物的保护, 针对性提出地面袖阀管注浆加固、车站基坑盖挖逆作法、地连墙截断承压水、冻结、车站内水平注浆加固、优化盾构机掘进参数等施工方案及措施。通过对基坑开挖与降水、端头加固、盾构掘进等阶段的监测数据进行分析, 研究了不同施工阶段对建筑物变形影响的规律及特点, 实测结果表明: 合理的盾构掘进参数能够将建筑物的沉降控制在较小范围内; 冻结孔施工、地下水通过冻结区盾尾间隙进入刀盘前方等均可引起建筑物的显著沉降; 建筑物基础与隧道之间存在淤泥质土层时, 在淤泥质土层下方进行注浆不能对自重较大的建筑物进行有效抬升, 但对自重较小建筑物的抬升则有一定的效果, 但注浆在淤泥质土层中引起孔压的消散可导致建筑物在后期产生沉降; 盾构机进入冻结体前应做好全断面注浆止水, 切断前后水力联系, 盾构机掘进困难时, 不应随意增大盾构推力。

## Field monitoring and analysis of effects of metro tunnels under historic buildings

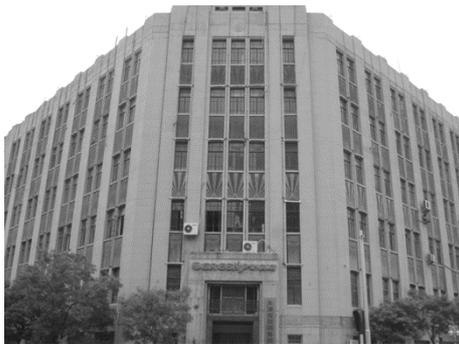
图 1 某历史风貌大楼

风貌大楼建于1934年, 该楼为6层砖混结构, 建筑平面近似呈“U”字形, 南北朝向, 主体建筑物总高度约为25 m, 半地下室, 筏板基础。该建筑现为天津市历史风貌建筑, 为重点保护等级, 同时亦属于天津市文物保护单位, 目前建筑物为办公经营用房, 大楼外观如图1所示。

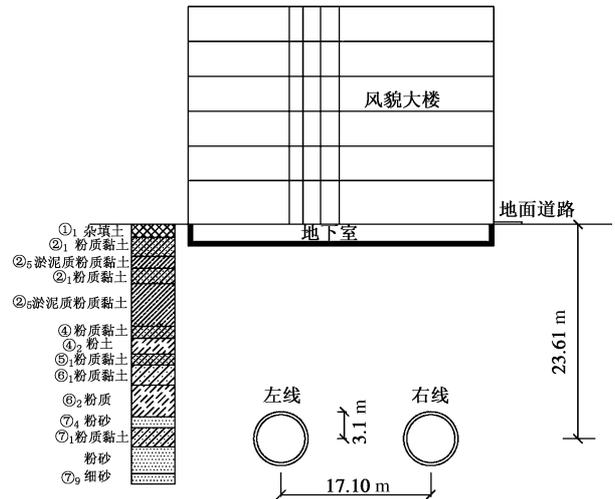
图 2 地质断面

受海进海退的影响, 天津地区形成较有规律的沉积层。市区内表层一般为人工填土层, 填土层下部分布有零星的新近沉积层, 新近沉积层下部依次分布各陆相层及海相层, 具有明显的海陆交互相沉积层。风貌大楼地质断面如图2所示, 土体物理力学指标如表1所示。

对盾构施工影响范围内地面建筑的不均匀沉降控制是本工程的重点,通过采取房屋情况调查、掘进参数优化、及时跟踪注浆、加强监测等措施,左线盾构机于 2011 年 4 月 11 日到达风貌大楼下方,盾构机进洞位置隧道顶部覆土厚度 20.51 m,大楼与隧道的断面位置关系如图 2 所示,平面位置关系如图 5 所示。

水平注浆和水平冻结主要加固盾构进洞位置的⑥<sub>1</sub>粉质黏土、⑥<sub>2</sub>粉土、⑦<sub>4</sub>粉砂、⑦<sub>1</sub>粉质黏土、⑦<sub>4</sub>粉砂和⑦<sub>9</sub>细砂(见图 2),注浆加固开始于 2010 年 11 月 27 日,至 2010 年 12 月 31 日完成,左线冻结开始于 2011 年 2 月 24 日,至 2011 年 4 月 19 日结束,右线冻结开始于 2011 年 4 月 1 日,至 2011 年 6 月 22 日结束。

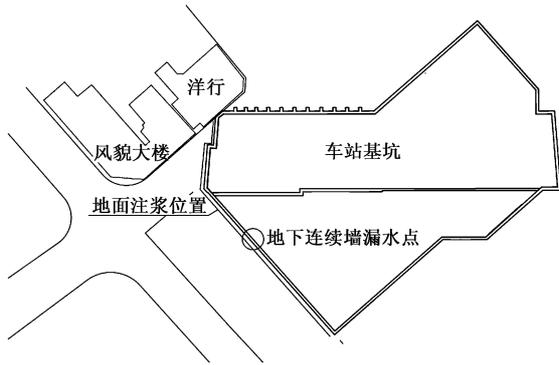
图3 车站基坑与建筑物平面位置关系

车站外包总长 133 m, 标准段总宽 26 m, 车站主体占地面积约 8500 m<sup>2</sup>, 主体结构为多层多跨箱形框架结构, 地连墙作围护结构, 基坑施工方案采用盖挖逆作法施工, 地连墙均穿透影响基坑开挖施工的第二承压水层, 首先施工靠近风貌大楼一侧 1 m 厚地连墙, 并完成其上面的盖板施工。基坑距风貌大楼最近距离约 8 m, 洋行基础距地下连续墙外边线最近仅 0.93 m, 车站基坑与建筑物平面位置关系如图 3 所示。

从图 12, 13 可以看出，2009 年 9 月 23 日对大楼和洋行都是一个重要拐点，主要原因是 9 月 23 日在地连墙接缝处发生漏水（如图 3 所示），为保护周边建筑物，在地连墙外侧（如图 3 所示）自地面向下注入大量水泥水玻璃双液浆，导致大楼和洋行均出现隆起，由于测点 8 处于建筑物角部，故隆起较为明显，之后至主体结构完工都处于平稳状态，大楼 7 点累计沉降 13.5 mm，洋行 10 点累计沉降 22.9 mm。

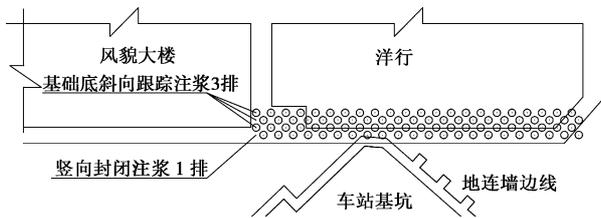
图4 袖阀管注浆平面布置图

建筑物地基加固方案如下:洋行为历史文物建筑,由于年代久远,洋行墙体及门窗已局部破坏,一层砖混结构,属低层建筑,基础薄弱,保护要求高,在地下连续墙施工前及基坑开挖前均需重点保护,必须对该建筑进行提前加固。根据现场实际情况,由于施工场地受限,因此对洋行基础下土层采用定向斜孔袖阀管注双液浆的方法进行加固,此外,在房屋周边对土层采用直孔袖阀管注双液浆的方法进行止水加固,袖阀管注浆平面布置如图4所示。

斜向跟踪注浆孔呈梅花形布置,行距 700 mm,排距 700 mm,袖阀管施工孔径 $\phi 91$  mm,共计 3 排,注浆半径 400 mm,注浆孔垂直深度为基础地面以下 6 m,在基坑外侧与洋行之间设置 1 排竖向封闭注浆管,注浆孔呈梅花形布置,孔距 600 mm,注浆孔垂直深度为基础底面以下 15 m,注浆材料采用水泥水玻璃双液浆,注浆压力 0.5 MPa。

通过对楼房基础下土层进行裂隙和压密注浆,将封闭土层中的裂隙、充填土层中的空洞、固结土层中水分,从而改善建筑底面以下 6 m 土层的环境,提高土层的承载力,增强土层的稳定性,以达到控制楼房下沉的目的。

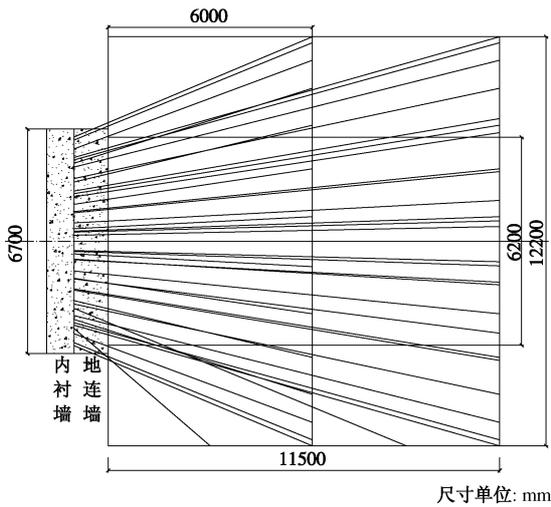
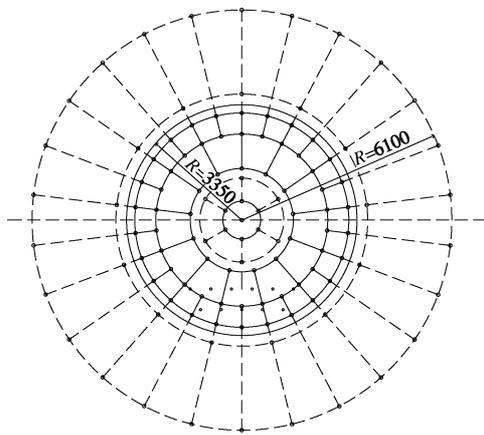
加固长度按照盾构机长度加 2.4 m 计算,水平注浆加固长度为 11.5 一步 m,注浆加固范围为盾构隧道范围及周边 3 m。注浆孔侧视和平面布置如图 6、7 所示。

图 6 注浆孔侧视图

图 7 注浆孔平面布置图

注浆材料为水泥 - 水玻璃双液浆, 浆液配比如下: 水泥浆水灰比 ( $W : C$ ) = 1 : 1, 水泥 : 水玻璃比 ( $C : S$ ) = 1 : 1, 水玻璃浓度为 35Be'。

注浆采取从上往下、间隔跳孔、先外圈、后内圈 的顺序进行。全断面注浆的注浆压力取值为 2.0~3.0 MPa, 注浆扩散半径设计考虑为 1.5 m, 采用钻杆后退式注浆, 前期填充注浆阶段限压不限量, 后期注浆段 每米注浆量控制在 0.3~0.6 m<sup>3</sup>, 现场根据实际情况进 行调整, 达到注浆压力或注浆量的 1.5~2 倍, 即可封 孔停止注浆。

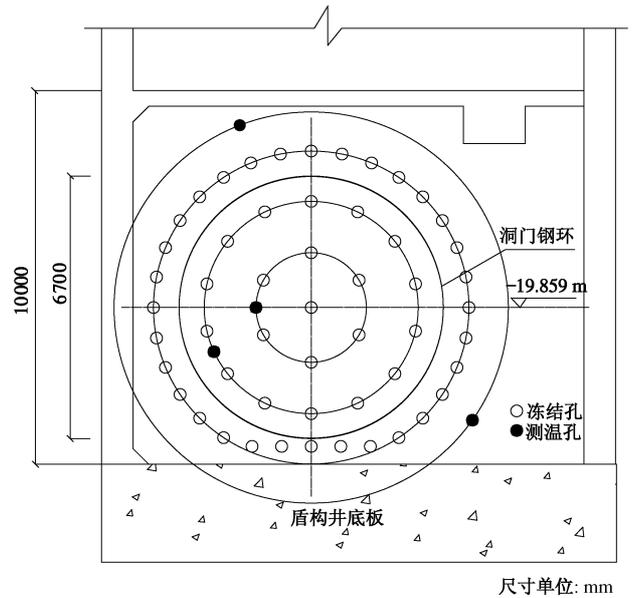
图 8 冻结孔布置

设计采用分区域短管水平冻结、圆筒状冻土帷幕 加固盾构出洞位置地层, 冻结孔数 54 个, 测温孔 4 个。积极冻结时间为 40 d, 冻结帷幕平均温度低于 -10℃, 冻结壁交圈时间为 18~20 d。端头冻结孔布置 如图 8 所示, 冻结帷幕设计剖面如图 9 所示。

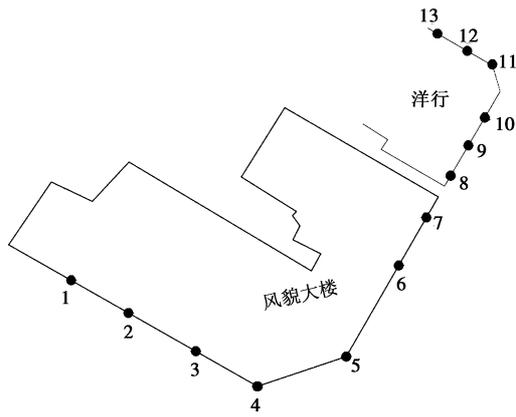
图 10 基坑施工期建筑物沉降监测布点图

由于车站基坑施工和盾构掘进由不同的施工单位 实施, 因此建筑物各测点沉降观测也是分别进行的。 基坑施工对建筑物沉降影响的测点布置如图 10 所示, 测点 1~13 于 2008 年 5 月 25 日 布 设 并 开 始 沉 降 观 测, 盾 构 施 工 对 建 筑 物 沉 降 影 响 的 测 点 布 置 如 图 11 所 示, JHY1~JHY9 于 2010 年 11 月 21 日 布 设 并 开 始 沉 降 观 测, JHY10~JHY14 于 2011 年 4 月 27 日 布 设 并 开 始 沉 降 观 测。

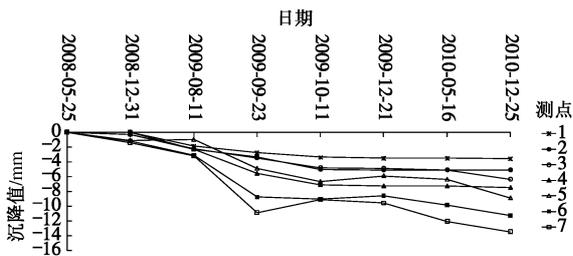
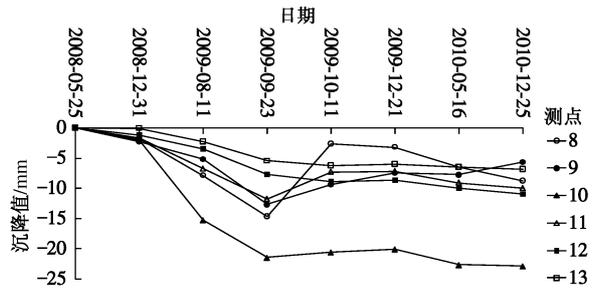
车站基坑施工采用盖挖逆作法，首先施工靠近风貌大楼一侧地连墙并及时完成盖板施工，同时地连墙穿透影响基坑开挖施工的第二承压水层，因此也降低了降水施工对建筑物的影响。建筑物监测自 2008 年 5 月 25 日开始，车站主体结构于 2010 年 11 月完工，至 2010 年 12 月 25 日风貌大楼和洋行各测点时间 - 沉降情况如图 12, 13 所示。

图 12 车站基坑施工期间大楼各测点时间 - 沉降曲线

图 13 车站基坑施工期间洋行各测点时间 - 沉降曲线

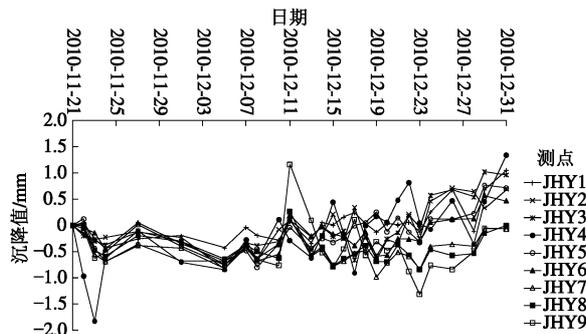
图 14 端头井注浆加固期间大楼各测点时间 - 沉降曲线

车站主体结构完成后，由另一施工单位进场开始进行盾构端头井注浆加固施工，并重新布置监测点进行建筑物沉降监测（如图 11 所示）。端头井注浆加固于 2010 年 11 月 27 日开始施工，至 2010 年 12 月 31 日完成。12 月 5 日和 12 月 7 日分别在地面不同位置发生冒浆现象，第一次冒浆位置在洋行内，第二次冒浆位置在大楼与洋行之间，这两次冒浆位置距离大楼 JHY9 号点较近。通过这两次地面冒浆现象说明地层土质较软，或者存在孔洞，前期扰动过的土层还没有完成固结。端头井注浆过程中大楼各测点时间 - 沉降情况如图 14 所示。

从图 14 可以看出，端头井外土体注入大量双液浆后，JHY1~JHY6 略有隆起，最大隆起 1.34 mm，JHY7~JHY9 略有轻微下沉，最大沉降 1.32 mm，总体上各测点比较稳定。

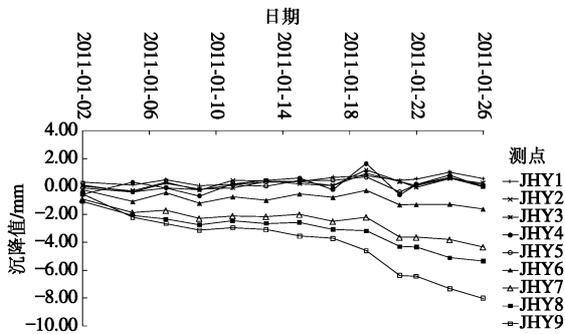
图 15 冻结孔施工期间大楼各测点时间 - 沉降曲线

左线冻结孔施工过程中大楼各测点时间 - 沉降情况如图 15 所示。

从图 15 可以看出, 由于冻结孔钻孔施工漏水位置在大楼 JHY9 点下方, 造成 JHY9 及邻近的 JHY6、JHY7、JHY8 测点都有所下沉, 其中 JHY9 点下沉 8.02 mm, 其余测点 JHY1~JHY5 基本处于稳定状态。

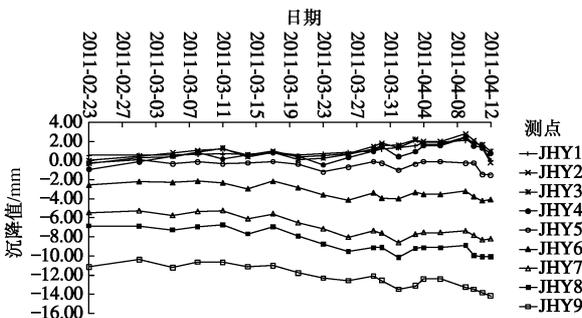
图 16 土体冻结期间大楼各测点时间 - 沉降曲线

左线洞门于 2011 年 2 月 24 日开始冻结, 右线洞门于 2011 年 4 月 1 日开始冻结, 至 2011 年 4 月 11 日左线盾构机进入大楼下方, 此阶段为冻结对大楼的影响, 大楼各测点时间 - 沉降情况如图 16 所示。

从图 16 可以看出, 自左线洞门于 2011 年 2 月 24 日开始冻结, 截止至 2011 年 4 月 11 日左线盾构机进入大楼下方, 测点 JHY5、JHY6、JHY7、JHY8、JHY9 处于继续缓慢下沉状态, 其中土体冻结过程中大楼 JHY9 点沉降 5.8 mm, 截止 2011 年 4 月 11 日, JHY9 点累计沉降 13.48 mm。可能是因为大楼整体向车站基坑方向倾斜, 因此, 距车站远端的测点 JHY1、JHY2、JHY3、JHY4 相应略有上升。通常情况下建筑物在冻结的作用下要产生不同程度的隆起, 但是这个位置的冻结不但不隆起反而各测点下沉, 这可能是冻结孔成孔阶段因冻结孔漏水引起大楼沉降的延续, 同时, 因大楼自重较大, 大楼基础下、冻结区以上又分布有两层厚度总达 6.1 m 左右的淤泥质土层(②<sub>5</sub>淤泥质粉质黏土), 冻结区产生的体积膨胀效应被②<sub>5</sub>淤泥质粉质黏土的压缩所抵消。

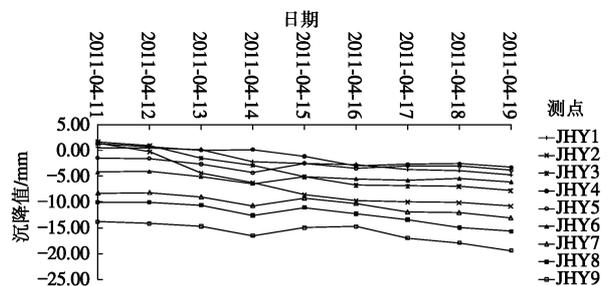
图 17 左线穿越期间大楼各测点时间 - 沉降曲线

2011 年 4 月 11 日左线盾构机到达大楼下方, 至 4 月 19 日盾构机下穿大楼到达洞门外 1 m 位置(如图 11 所示), 由于盾构机在冻结体内掘进速度较快, 以及未能很好封堵盾构掘进后衬砌与冻结区土体间的空隙(为减小盾构掘进阻力, 刀盘处采用了扩径超挖措施), 在盾构机刀盘位置有水流出并伴有泥沙, 盾构机立即停止掘进, 为控制楼房继续沉降, 在盾尾后 386 环、387 环、388 环和 389 环(见图 11)大量注入水泥浆、水泥水玻璃双液浆, 以及盾尾油脂和聚氨酯, 由于漏水原因, 左线盾构机自 4 月 19 日开始至 8 月 20 日一直处于待机保压状态, 未进行施工, 左线盾构机穿越期和停机保压期大楼各测点时间 - 沉降情况如图 17 和 18 所示, 洋行在盾构机停机保压期间各测点时间 - 沉降情况如图 19 所示。

从图 17 可以看出, 左线盾构机穿越期间, 造成大楼 JHY7、JHY8、JHY9 分别下沉 4.79, 5.60, 5.61 mm, 其他测点沉降较小, 说明盾构掘进对大楼造成的沉降在正常影响范围内。

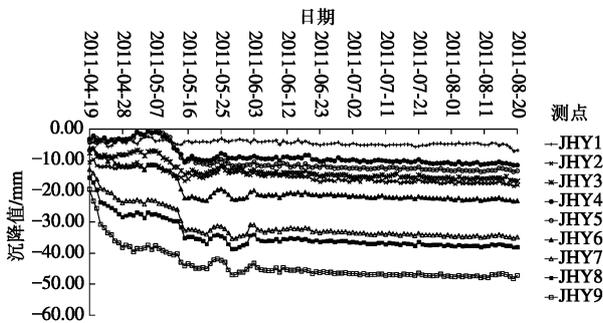
图 18 左线停机保压期大楼各测点时间 - 沉降曲线

左线盾构机停机保压期间, 从图 18 可以看出, 由

于左线盾构机进入冻结区后引起的盾尾处地下水沿盾构机壳体和冻结区间超挖形成的间隙进入刀盘前锋并通过螺旋输送机排除,导致 JHY6~JHY9 测点发生了较大的下沉。此外,右线盾构机于 2011 年 5 月 11 日进入风貌大楼下,至 6 月 22 日完成接收,右线下穿期间也对大楼造成一定程度的沉降,至 6 月初后,因注浆的作用,各测点的下沉趋势基本停止。

由于在图 18, 19 所示的时间区间内,大楼和洋行经历了左线盾构穿越、左线冻结区漏水、左线冻结区注浆、右线穿越等影响,故将图 18, 19 所示的沉降再进行进一步的阶段分析。

流出并伴有泥沙,引起地面风貌大楼各测点沉降严重(如图 18 所示),为对大楼一侧的洋行进行保护,于 2011 年 4 月 27 日布点并开始沉降观测,见图 11 中 JHY10~JHY14 测点,右线盾构机于 5 月 10 日到达大楼下方,在此期间洋行各测点时间 - 沉降情况如图 20 所示。

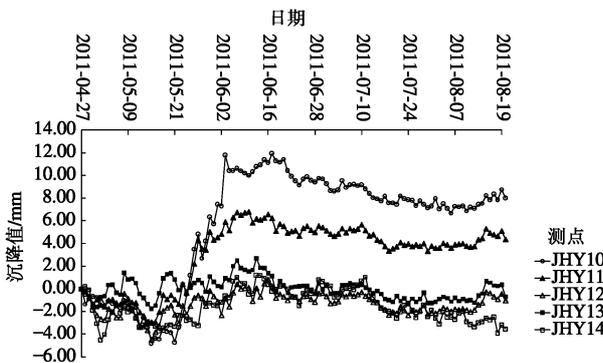
图 19 左线停机保压期洋行各测点时间 - 沉降曲线

从图 19 可以看出,因左线下穿过程中引起漏水、注浆等复杂原因,洋行各测点均出现较大波动。其中距左线隧道最近的 JHY10、JHY11 点因注浆产生了较大的隆起,其余各测点也是先下沉、后轻微隆起。但注浆结束后,各测点转为下沉趋势,这估计是因为注浆引起的以②<sub>5</sub> 淤泥质粉质黏土为主的土层中超孔隙水压力消散引起土层固结所致。

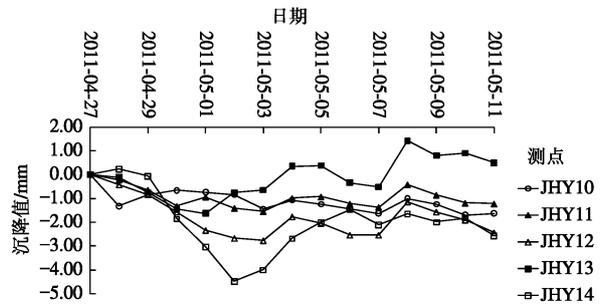
图 20 右线盾构穿越前洋行各测点时间 - 沉降曲线

4 月 27 日至 5 月 10 日期间,为控制大楼沉降,在左线隧道内大量注浆,同时,右线接收端门正在进行冻结,因此,从图 20 可以看出,洋行各测点在开始阶段出现轻微下沉后,又有隆起并趋于稳定。

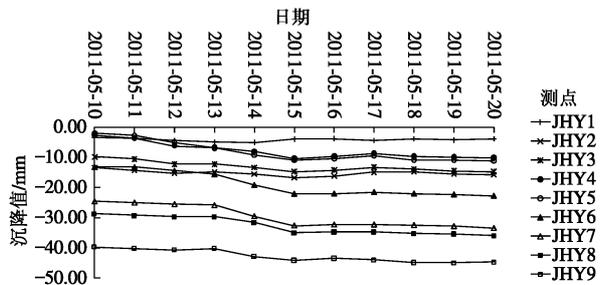
图 21 右线穿越期间大楼各测点时间 - 沉降曲线

2011 年 5 月 10 日右线盾构机到达大楼下方,至 5 月 20 日已穿过大楼,右线穿越期间大楼和洋行各测点时间 - 沉降情况如图 21, 22 所示。

从图 21 可以看出, 右线穿越期间, 测点 JHY4、JHY5、JHY6、JHY7、JHY8 分别下沉 7.42, 9.12, 9.64, 8.89, 7.33 mm, 其他测点变化较小, 说明右线穿越对大楼造成的沉降仍在正常范围内。

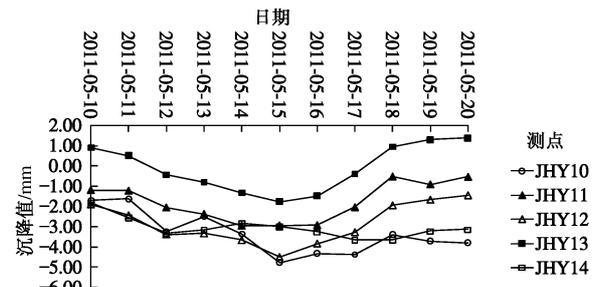
图 22 右线穿越期间洋行各测点时间 - 沉降曲线

从图 22 可以看出, 洋行各测点仍在较小范围内波动。

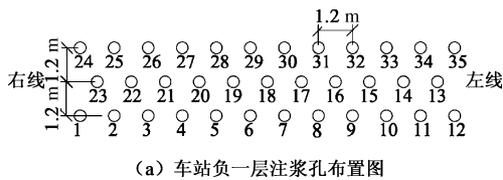
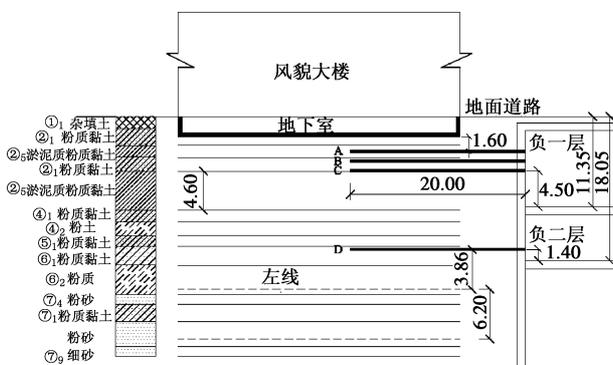
图 23 左线注浆孔平面与剖面图

由于左线盾构机在接收过程中引起漏水并带有泥沙, 风貌大楼局部累计沉降量已超过 40 mm, 各测点沉降量较大, 虽然在隧道内进行多次注浆, 但大楼各测点沉降量和沉降速率未得到有效控制, 同时在以后的左右线接收、冻结体融沉等方面都会产生一定的沉降变形, 大楼不均匀沉降将达到极限, 因此为保证大楼结构安全和盾构机顺利进洞, 需要对大楼下方左线掘进影响范围内再次进行注浆加固弥补地层损失, 加固采用水平注浆方式, 对大楼地基所在的②<sub>1</sub>粉质黏土层进行加固, 注浆材料为水泥水玻璃双液浆, 风貌大楼下注浆压力取值为 1.0~1.5 MPa, 洋行下注浆压力控制在 0.3~0.5 MPa。

在左线对应的车站负一层, 上下共布置 3 排注浆孔 (如图 23 (a)、(b)、(c) 所示), 第一排距离负一层中板 4.5 m, 向上每 1.2 m 布置一排, 第一排孔共 12 个, 水平间距 1.2 m, 第二排共 11 个, 水平间距 1.2 m, 第三排孔 12 个, 水平间距 1.2 m, 注浆孔梅花形布置, 如图 23 所示, 最上一排孔距离楼房基础 1.6 m, 注浆范围如图 24 所示。

(a) 车站负一层注浆孔布置图

(b) 注浆孔位置剖面图

由图 23, 25 和 26 可以看出, 第一次注浆加固是在淤泥质土层上方进行, 对于自重较大的 6 层大楼, 注浆对建筑物只能产生较小量 (3 mm 左右) 的抬升, 但建筑物很快又随之下沉, 这显然是淤泥质土中产生的超孔压消散、软土层固结引起, 因此, 需采取多次

10月12日左线盾构机完成接收后, 在车站内重新布置一排注浆孔共 9 个, 位于负二层底板上方 1.4 m, 水平间距 1.2 m(如图 23(d) 线所示), 加固范围见图 24, 试图进行注浆对建筑物进行抬升, 但从图 27 和 28 中 10月12日以后的建筑物沉降曲线看, 根据实际监测结果, 可看出加固效果并不明显。因此在车站负一层最下一排(C线)和中间一排(B线)之间重新打设了九个注浆孔, 从 2011年10月30日开始至 11月8日期间进行注浆加固, 大楼各测点沉降速率

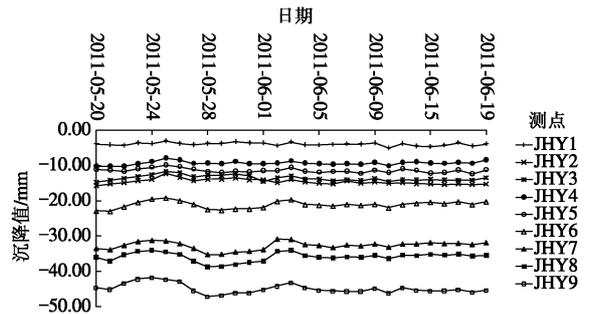
图 25 左线第一次注浆加固期间大楼各测点时间 - 沉降曲线

注浆加固分 3 次进行, 第一次于 2011 年 5 月 20 日开始, 至 6 月 19 日结束, 第二次于 2011 年 8 月 16 日开始, 至 10 月 8 日结束, 第三次即融沉注浆于 10 月 12 日开始, 至 11 月 8 日结束。第一次注浆加固期间大楼和洋行的各测点时间 - 沉降情况如图 25, 26 所示。

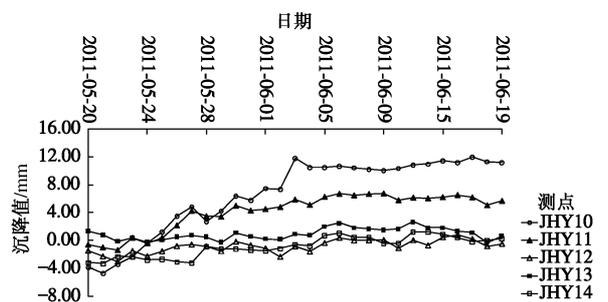
图 26 左线第一次注浆加固期间洋行各测点时间 - 沉降曲线

注浆、有效补偿下卧软弱土层固结方可有效地控制住大楼继续沉降，并使之趋于稳定状态。但对于洋行（JHY10~JHY14 测点），相同的注浆压力下，由于其自重较小，甚至出现了隆起，但从大多数测点（图 26）也可看出，注浆结束后，建筑物隆起趋势逐渐趋于稳定甚至略有下沉。

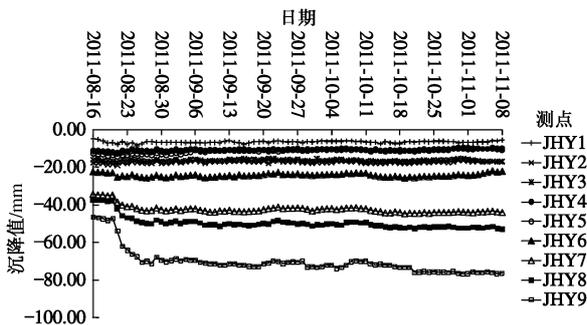
左线盾构机于 2011 年 8 月 20 日重新开始掘进，但由于隧道内再次发生漏水，造成大楼和洋行沉降较大，因此，进行了第二阶段注浆。重新开始掘进前后大楼和洋行沉降情况如图 27 和 28 所示。

图 27 左线第二次注浆加固期间大楼各测点时间 - 沉降曲线  
Fig. 27 Settlement of historic building during second phase of grouting

从图 27, 28 可以看出，8 月 20 日后大楼和洋行均出现较大沉降，主要原因是左线盾构机于 8 月 20 日重新开始掘进，8 月 20 日下午开始掘进 391 环，总推力 12000 kN，8 月 21 日上午完成，8 月 21 日下午开始掘进 392 环，土压平衡盾构土仓压力正常为 0.1 Bar 左右，但盾构机掘进 392 环过程中土仓压力上升至 1.1~1.2 Bar，因此立即停止施工，开仓后发现土仓内已有积水，说明隧道内出现漏水情况，注聚氨酯堵水后，将土仓内的水抽出，继续进行掘进施工，至 8 月 22 日上午掘进完成 392 环和 393 环，并且盾构机刀

从图 27~30 可以看出，8 月 21 日左线重新开始

在清理完盾壳表面的浆体后, 左线盾构机于 10月12日顺利接收, 至此, 本区间左右线盾构隧道成功贯通。从图 27 可以看出, 以正常参数掘进后, 建筑物沉降的增加在正常范围内。

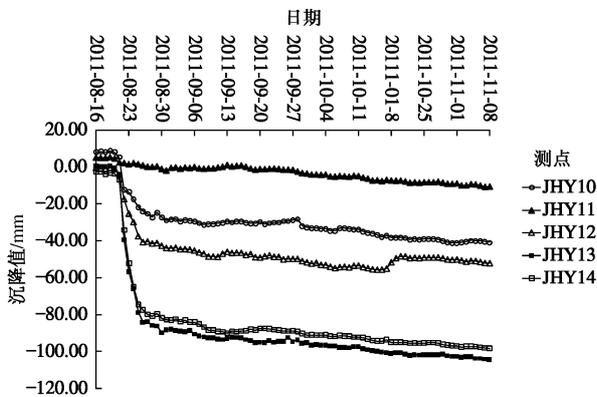
图 28 左线第二次注浆加固期间洋行各测点时间 - 沉降曲线  
Fig. 28 Settlement of bank building during second phase of grouting

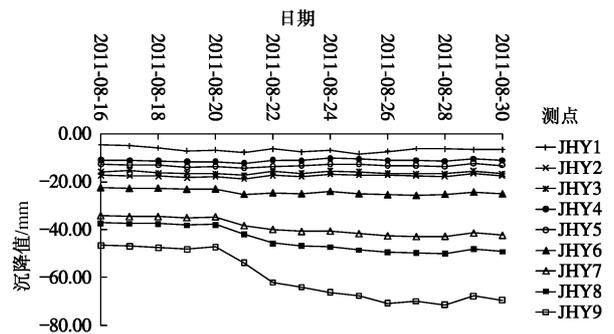
为了更为清楚地观察刚开始恢复掘进期间，隧道内漏水及采用大推力推进引起的建筑物沉降，将 8 月 16 日至 8 月 30 日建筑物沉降单独列出见图 29, 30。

图 29 左线重新掘进后大楼各测点时间 - 沉降曲线（8 月 21 日—8 月 30 日）  
Fig. 29 Settlement of historic building during re-tunneling of left line

掘进后, 8月20日和8月22日两天 JHY9 点沉降增加 14.89 mm, JHY12 沉降增加 16.22 mm, JHY13 沉降增加 38.73 mm, JHY14 点沉降增加 30.54 mm, 主要原因是隧道内漏水, 以及较大的盾构推力对地层造成很大的扰动, 引起地面建筑物沉降严重。

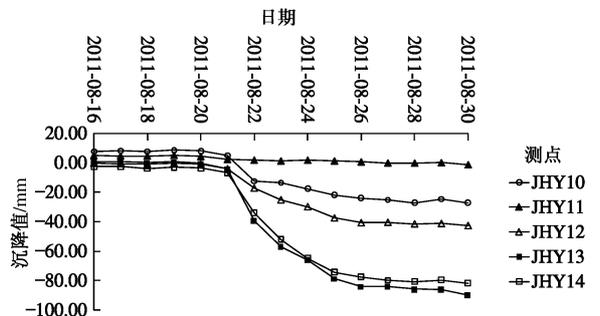
图 30 左线重新掘进后洋行各测点时间 - 沉降曲线（8 月 21 日—8 月 30 日）  
Fig. 30 Settlement of bank building during re-tunneling of left line

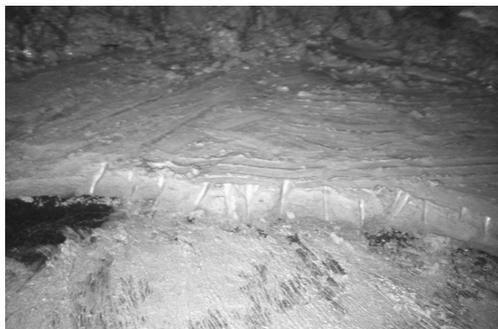
图 31 盾壳表面布满双液浆固结体

9月17日开始破除盾构机中心上部砂浆, 截面为 1200 mm×1200 mm, 开挖长度为 1.2 m, 破除过程中发现盾壳表面固结了大量双液浆, 厚度约为 30 mm(见图 31), 判断明洞内砂浆强度过大和盾壳表面固结的双液浆为推力过大的主要因素, 故决定凿出盾体范围内中上部回填砂浆, 将盾体周围的浆液固结体进行全面清理, 以便盾构机所有盾体能顺利进入明洞。

9月22日下部固结体破除完毕, 盾构机以 22000 kN 推力掘进 100 mm, 初步判断盾构机已经脱困, 为确保盾构机全部盾体能顺利进入明洞, 对刀盘正面的砂浆继续进行破除, 破除长度 1.2 m, 9月24日完成, 确保后续接收可一次完成。

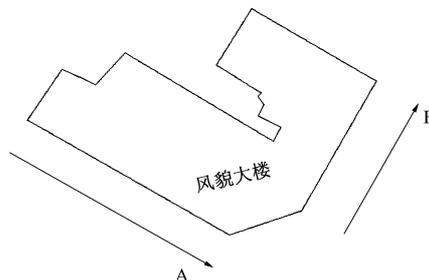
图 32 建筑物偏斜观测

基坑施工造成大楼 A 和 B 方向偏斜极小, 盾构施工造成大楼 A 方向偏斜极小, B 方向最大倾斜率 0.2%, 基坑和盾构累加造成大楼 A 方向最大倾斜率 0.028%, B 方向最大倾斜率 0.22%, 上述观测点的最大倾斜率尚未超出《危险房屋鉴定标准》JG J125—99<sup>[12]</sup>中规定的相关危险变形值。洋行由于不均匀沉降严重超标, 并产生很大的裂缝, 因此为保证安全, 对洋行进行了拆除重建。大楼偏斜观测如图 32 所示。
